01 - PLANTA LAYOUT _____	01
02 - PRATELEIRAS EM GESSO _____	02
03 - DETALHAMENTO DE MARCENARIA _____	04
04 - DETALHAMENTO DE SERRALHERIA _____	11
05 - DETALHAMENTO DE VIDRAÇARIA _____	19
06 - RENDERS _____	23

Salão de beleza  
One hair - Maraponga

Detalhamento Executivo

# SALÃO DE BELEZA - Planta Layout

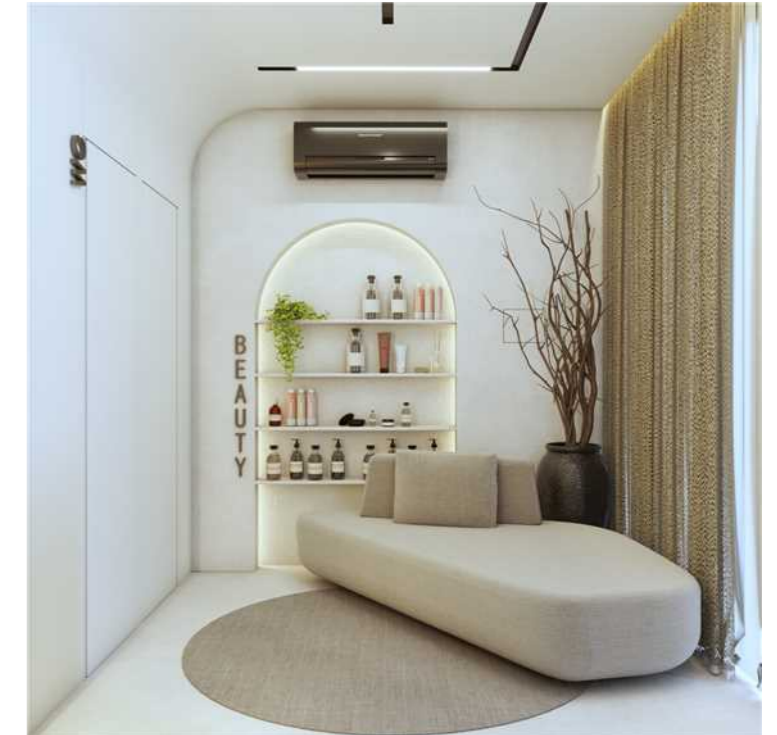
## V. F. - PRAT. EXPOSITIVAS

PRATELEIRAS NA COR CIMENTO QUEIMADO

SUPORTE INVÍSEL

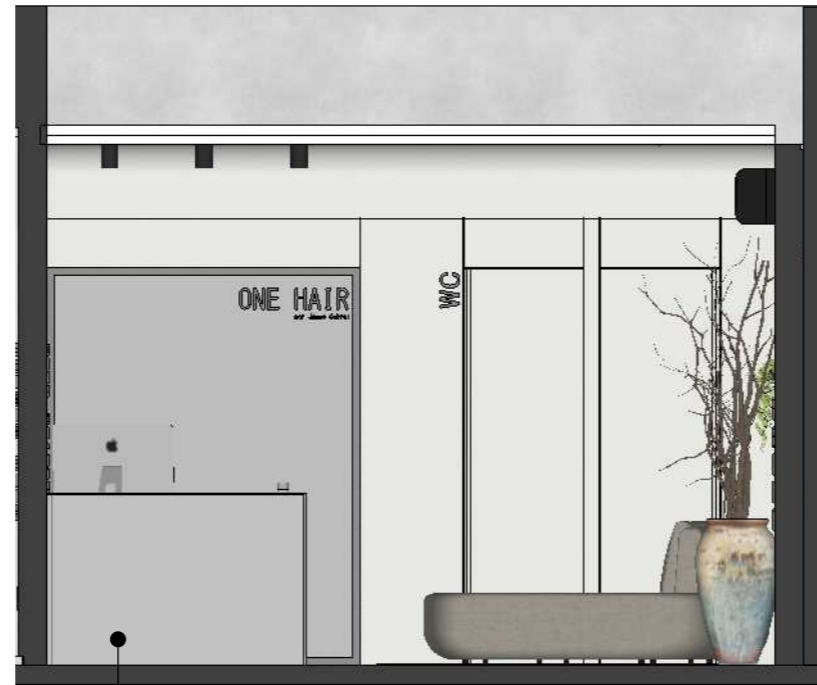
## ISO - BALCÃO DE ATENDIMENTO

BALCÃO DE ATENDIMENTO

FRENTE DE VIDRO BRANCO  
COM BASE EM MDF

PUXADOR CAVA  
VER DET. 01

RODÍZIO - 4 UNIDADES

**OBS: CONSIDERAR GAVETAS COM CORREDIÇA OCULTA E SISTEMA DE AMORTECIMENTO**

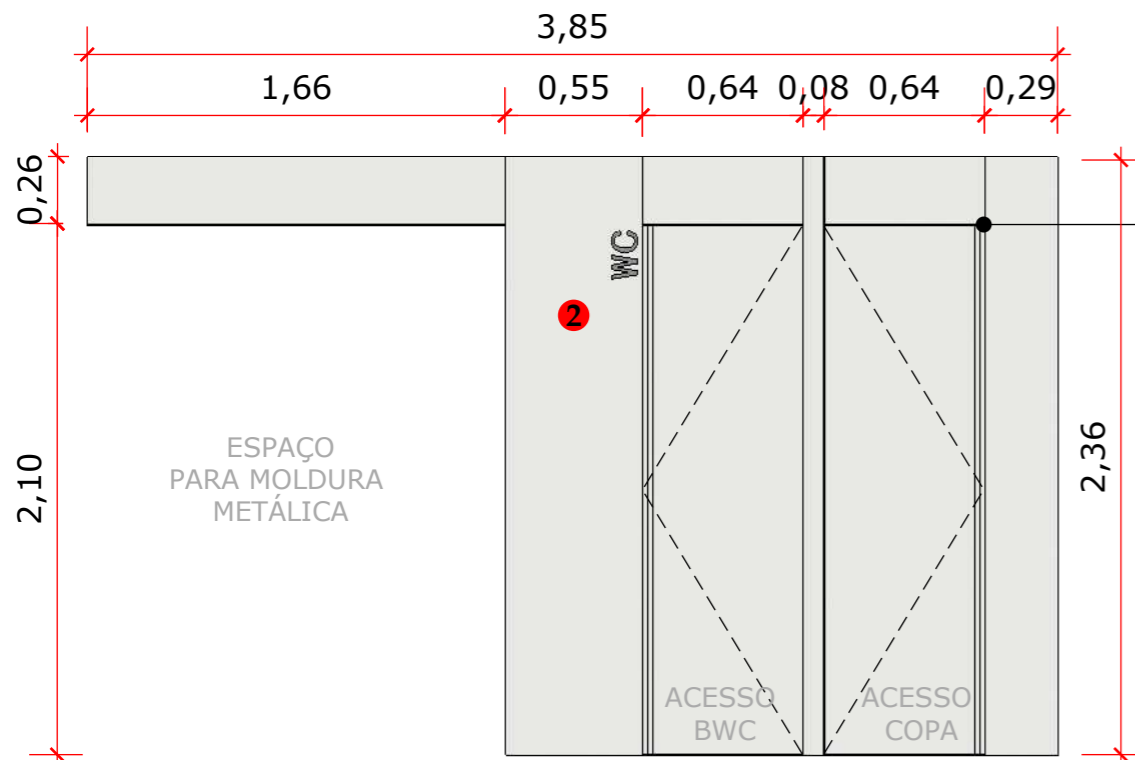
## DET. 02 - RECORTE PUXADOR

PORTA COM PUXADOR CAVA  
EXECUTADO NO MDF  
VER DET. 02

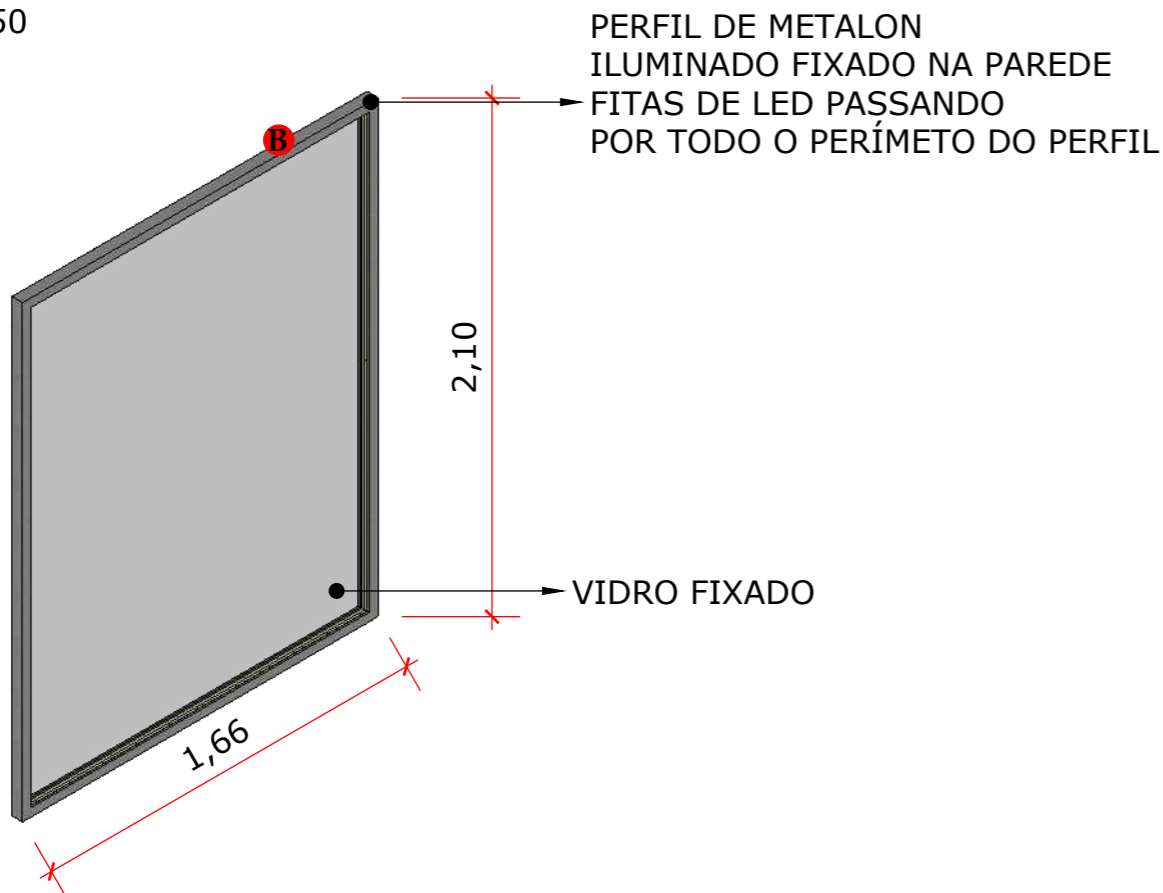
## ISO - PERFIL METÁLICO

TABELA MARCENARIA				
AMBIENTE: RECEPÇÃO				
ITEM	DESCRIÇÃO	ACABAMENTO	PINTURA	COR
<b>A</b>	METALON 2X2CM	FOSCO	ELETRÓSTÁTICA	PRETO
<b>B</b>	METALON 3X3CM	FOSCO	ELETRÓSTÁTICA	PRETO

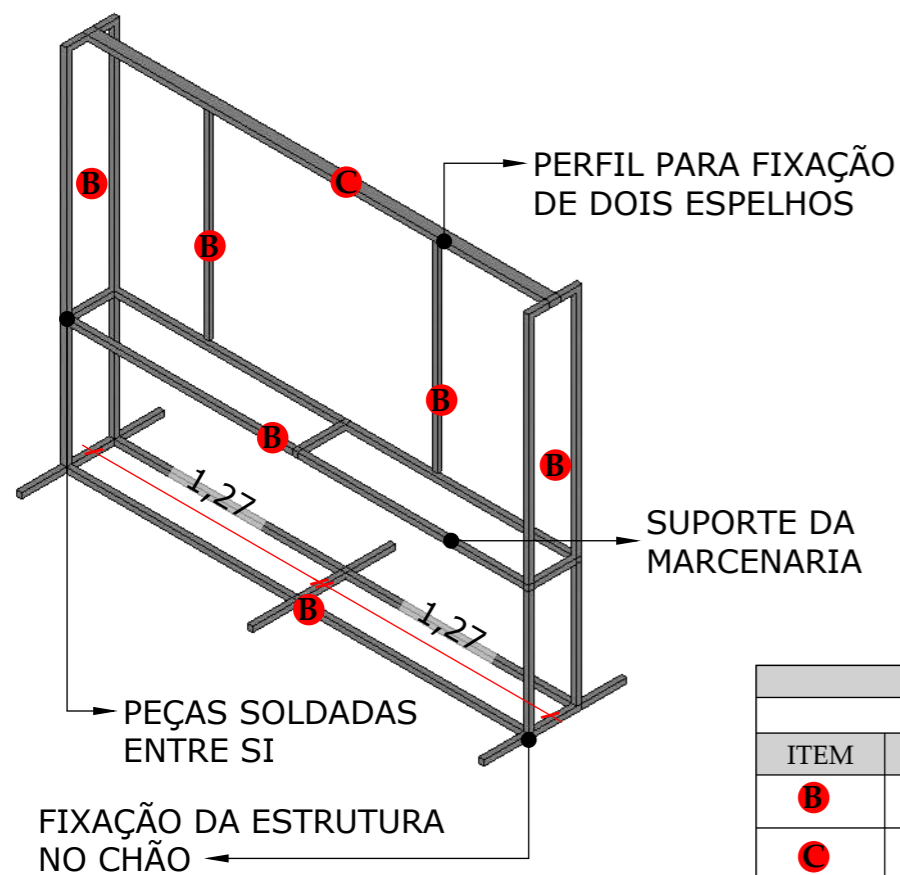
## ISO - ESTRUTURA METÁLICA

TABELA MARCENARIA				
AMBIENTE: RECEPÇÃO				
ITEM	DESCRIÇÃO	ACABAMENTO	PINTURA	COR
B	METALON 3X3CM	FOSCO	ELETROSTÁTICA	PRETO
C	METALON 6X3CM	FOSCO	ELETROSTÁTICA	PRETO

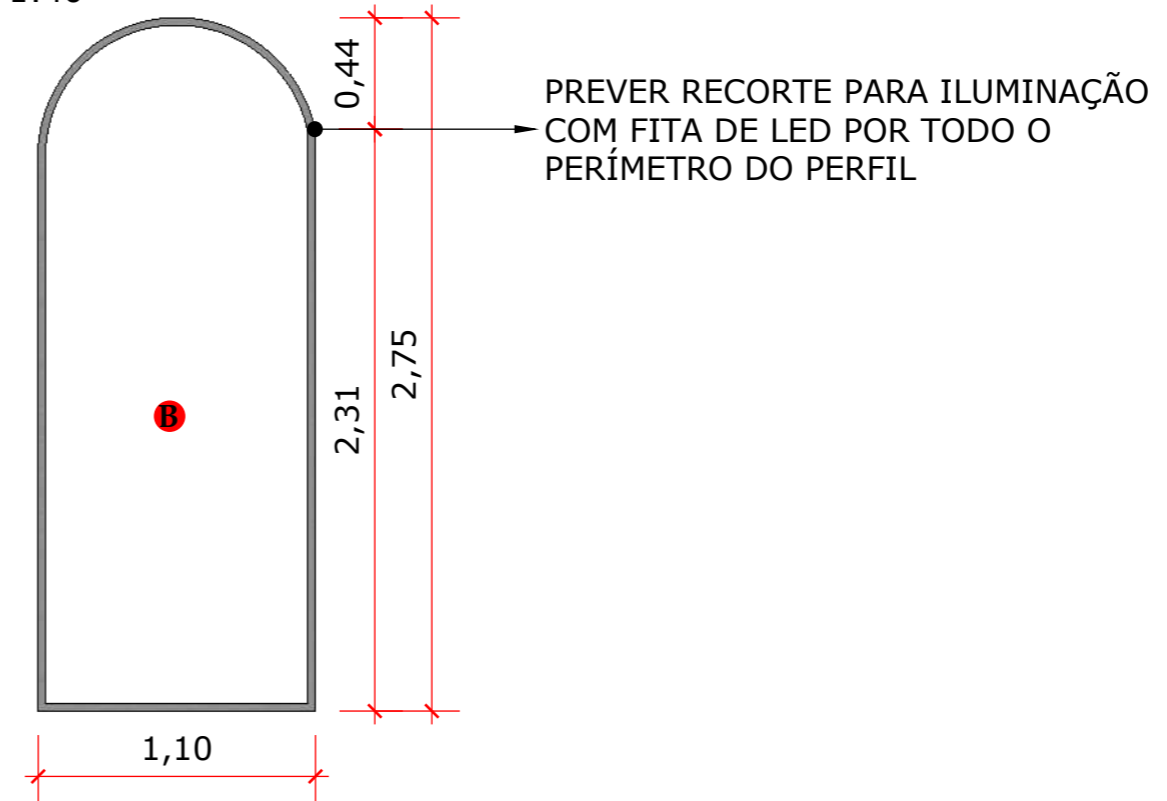
**V. F. - MOLDURA PAREDE**  
1:40

TABELA MARCENARIA				
AMBIENTE: RECEPÇÃO				
ITEM	DESCRIÇÃO	ACABAMENTO	PINTURA	COR
<b>A</b>	METALON 2X2CM	FOSCO	ELETROSTÁTICA	PRETO
<b>B</b>	METALON 3X3CM	FOSCO	ELETROSTÁTICA	PRETO

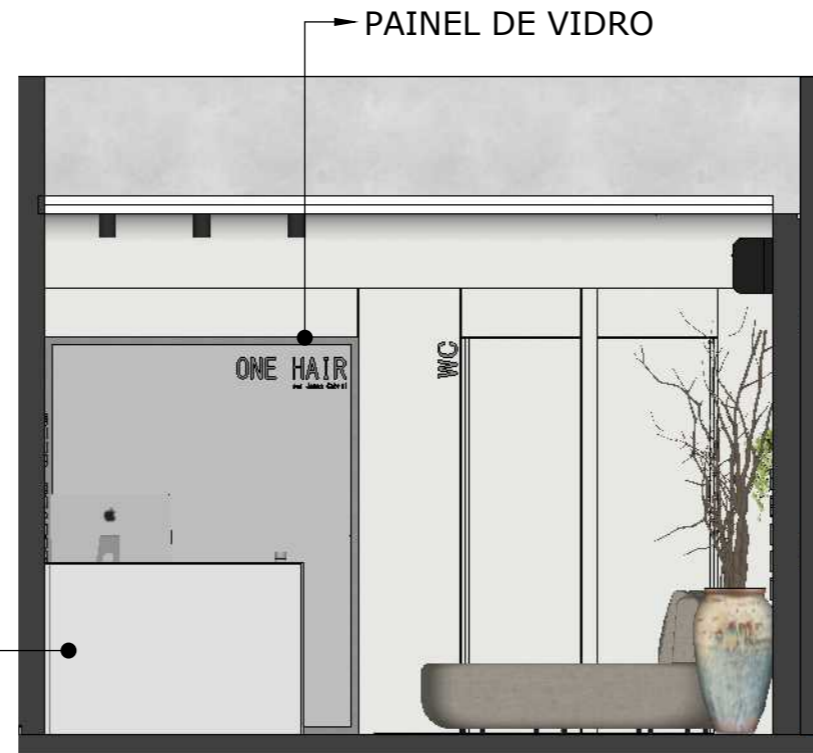
## V. F. - PAINEL DE VIDRO

PAINEL DE VIDRO

PERFIL METÁLICO PARA FIXAÇÃO DO VIDRO COM ILUMINAÇÃO DE FITA DE LED

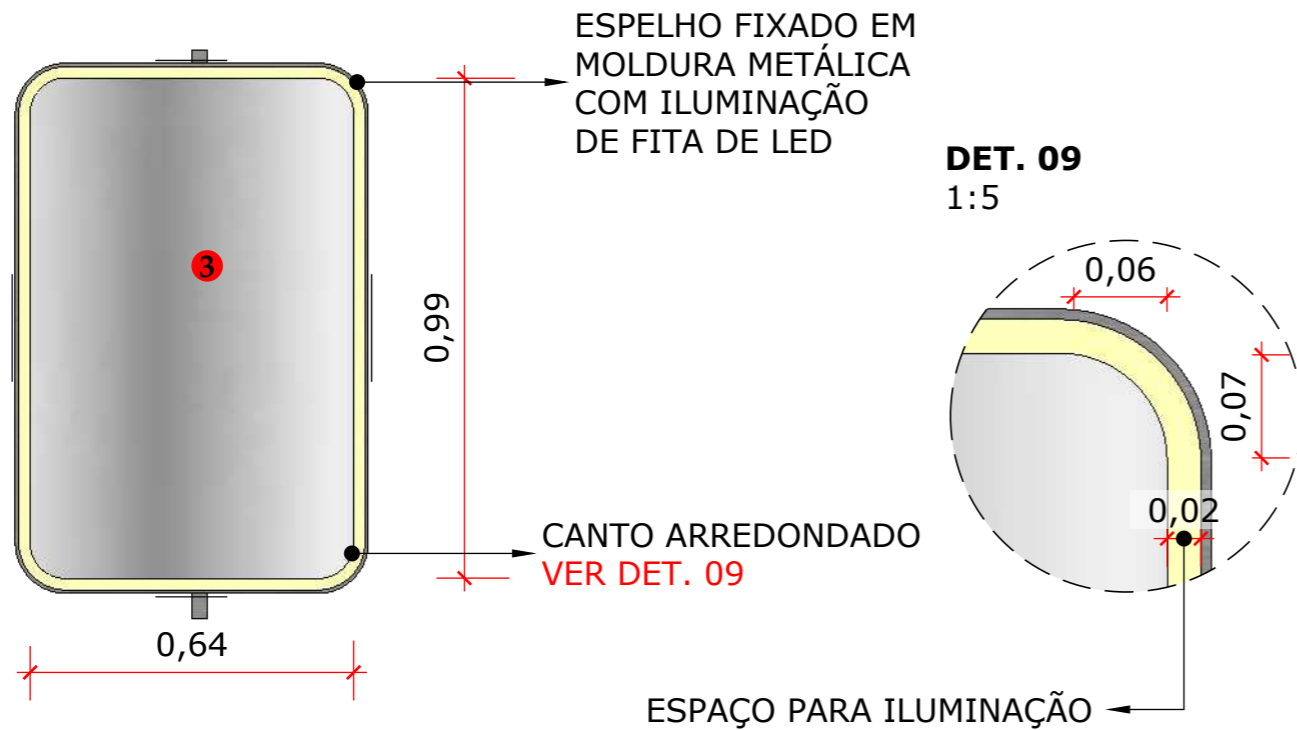
## ISO - TAMPO DE VIDRO

TABELA DE VIDRAÇARIA		
AMBIENTE: ATENDIMENTO		
ITEM	DESCRIÇÃO	ESPESSURA
3	ESPELHO LAPIDADO	5MM
4	VIDRO TRANSLUCIDO INCOLOR	10MM
